COLÓQUIO SOBRE "PATOLOGIA DO CONCRETO E
RECUPERAÇÃO DAS ESTRUTURAS"

"DANOS EM ESTRUTURAS DE OBRAS RODOVIÁRIAS E SUA RECUPERAÇÃO"

ENG.^a VERA MARIA JUNQUEIRA MENDONÇA BERNARDINI (*)

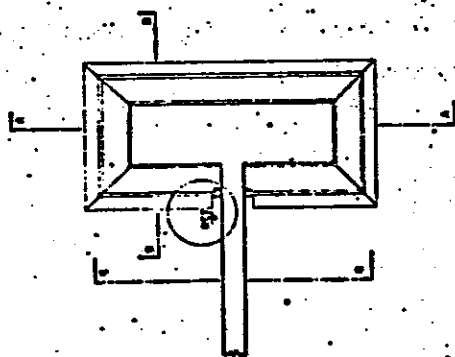
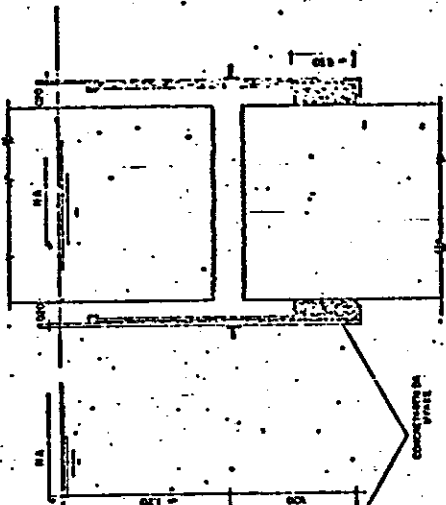
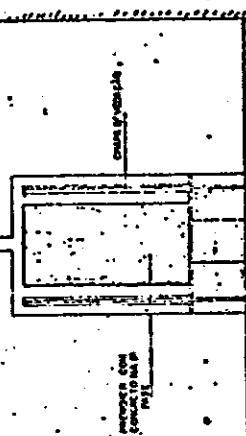
Fig. I

A 7ª Divisão Regional, sob cuja jurisdição se encontrava a obra alertou a Equipe de Projetos Estruturais, que havia constatado a existência de uma falha de concretagem em um dos pilares. Imediatamente a Equipe enviou ao local, um engenheiro que por meio de barco, alcançou o local. Com o auxílio de um mergulhador, verificou-se que de fato a uma cota de 1,20m abaixo da cota do represamento havia uma broca no pilar, com dimensão de 0,20m de altura, por três quartos da largura do pilar. O concreto havia desaparecido e os ferros da armadura estavam desprotegidos completamente.

- O concreto dos pilares se apresentava poroso, principalmente na região da oscilação do nível d'água, pela ação mecânica e química da água.
- A água do represamento apresenta forte grau de agressividade em relação ao concreto.
- O método executivo da concretagem contribuiu para o agravamento da situação, pois tudo indica que a concretagem dos pilares, foi feita com lançamento do concreto de grande altura com segregação dos materiais e formação de massa heterogênea. Formaram-se verdadeiras juntas de concretagem com acumulação de agregado graúdo, facilmente destacável até manualmente.

A recuperação imediata seria a obturação da broca. Não sendo possível o rebaixamento do nível da represa, a Equipe de Projetos Estruturais estudou uma solução possível. No caso, optamos por um dispositivo metálico, afastado do pilar de 0,20m e com vedação inferior. Colocado o dispositivo, a água seria esvasiada por bomba, colocada uma armadura adicional e concretado o furo.

A Figura I ilustra o esquema da reparação.

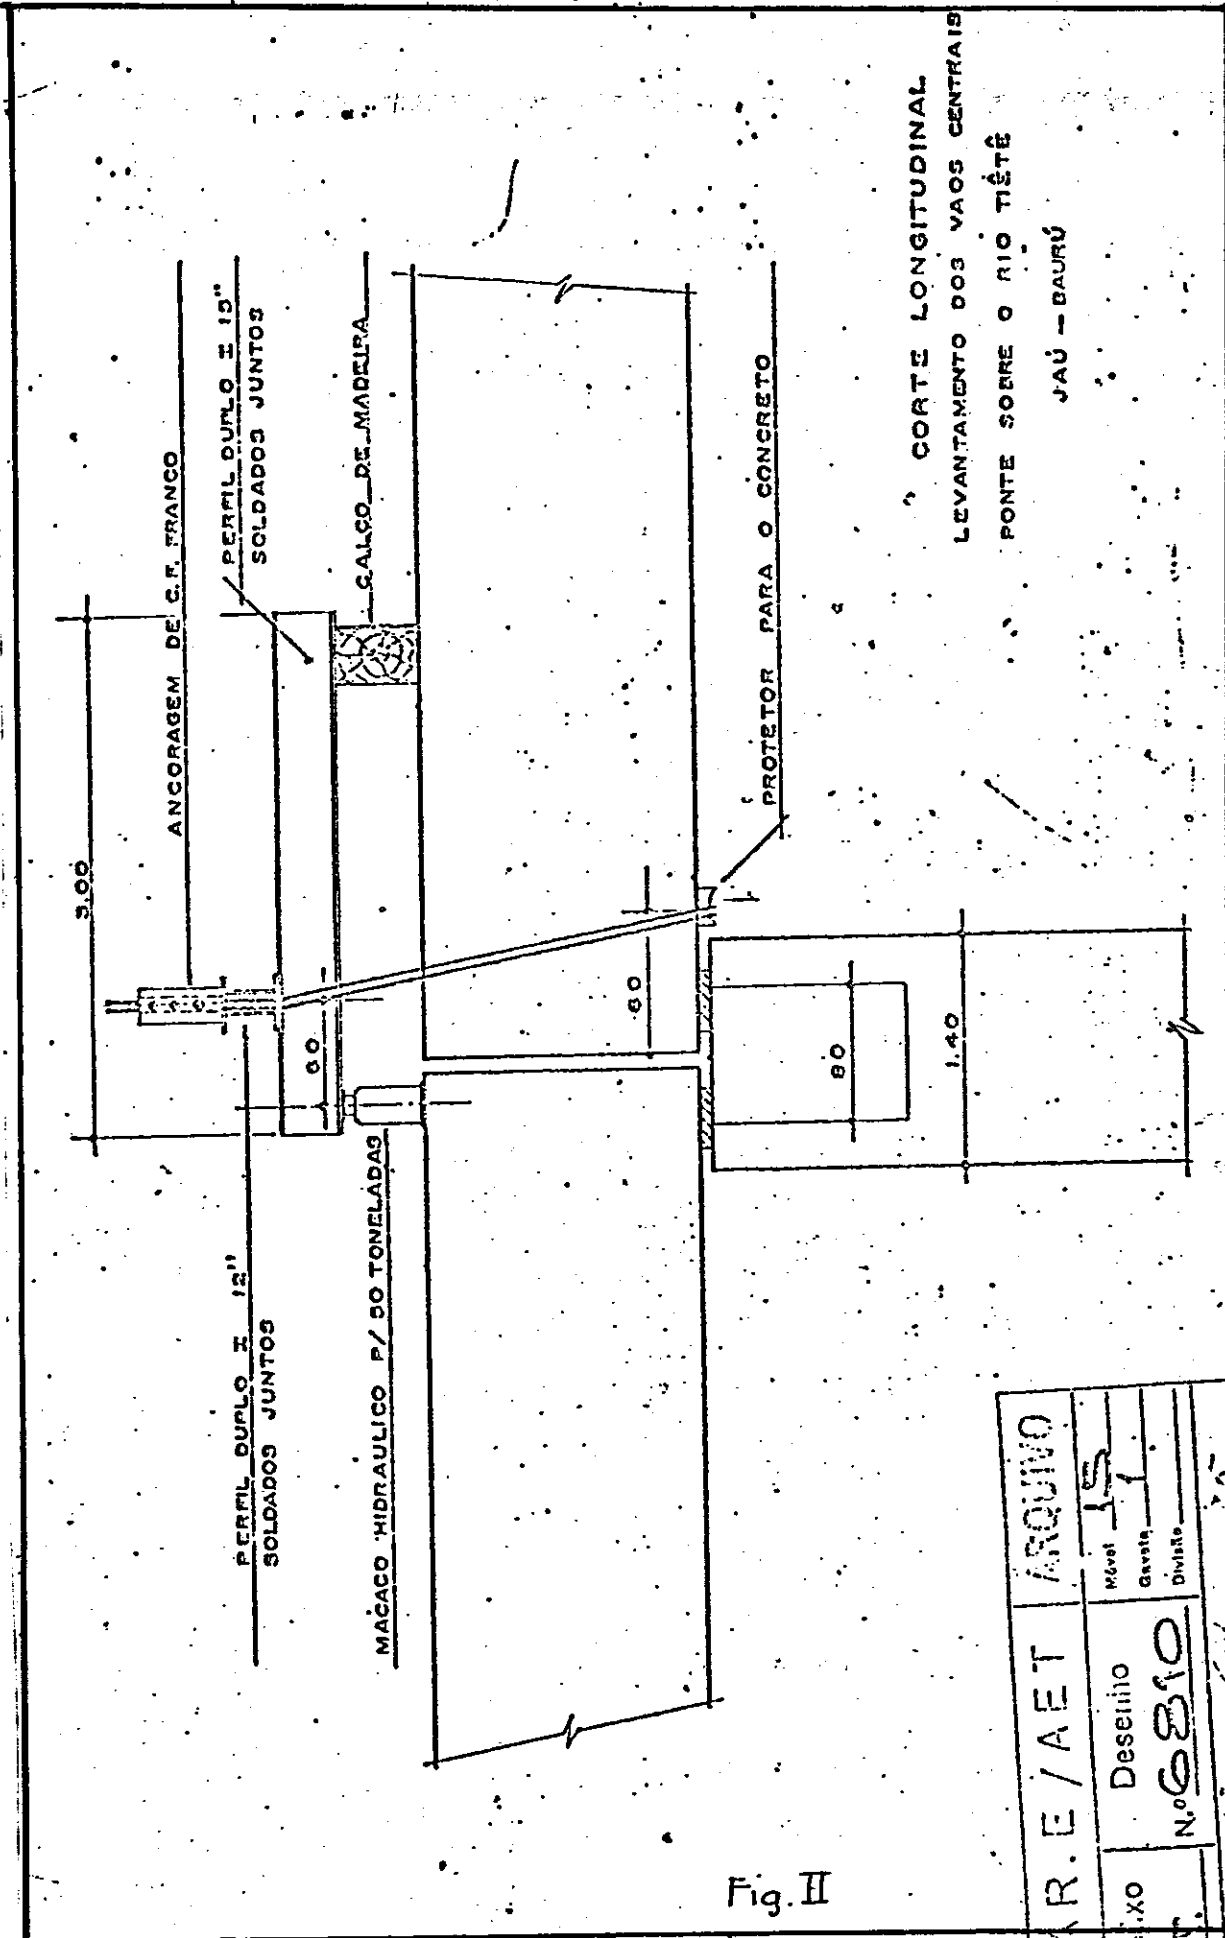
Fig. II

A 3ª Divisão Regional comunicou à Equipe de Projetos Estruturais, que o tabuleiro do vão central de 41,40m estava com uma fissura. Realizada a vistoria pela Equipe, constatou-se que a viga extrema do tabuleiro de 41,40m, estava quebrada nas proximidades do meio do vão e, com uma trinca horizontal ao longo de toda a viga. As demais vigas em número de quatro, apresentavam, também trincas verticais progressivas. Os demais vãos estavam em boas condições.

Foram executadas vigas pré-moldadas protendidas, lançadas com o auxílio de uma treliça Sictet. Vários entendimentos foram necessários inclusive sobre a disponibilidade de treliça e a recuperação foi efetuada em tempo record de 3 meses. Ao ser vistoriada a obra por ocasião da execução, constatou-se que os aparelhos de apoio em neoprene, estavam esmagados.

A firma projetista estudou uma solução bastante engenhosa para levantamento dos vãos e substituição dos aparelhos. Um dos problemas surgidos nos trabalhos, foi do corte e retirada do tabuleiro avariado, sem que os pilares fossem afetados. Programou -

As Figuras II e III, mostram o dispositivo para levantamento das vigas e troca dos aparelhos de apoio.

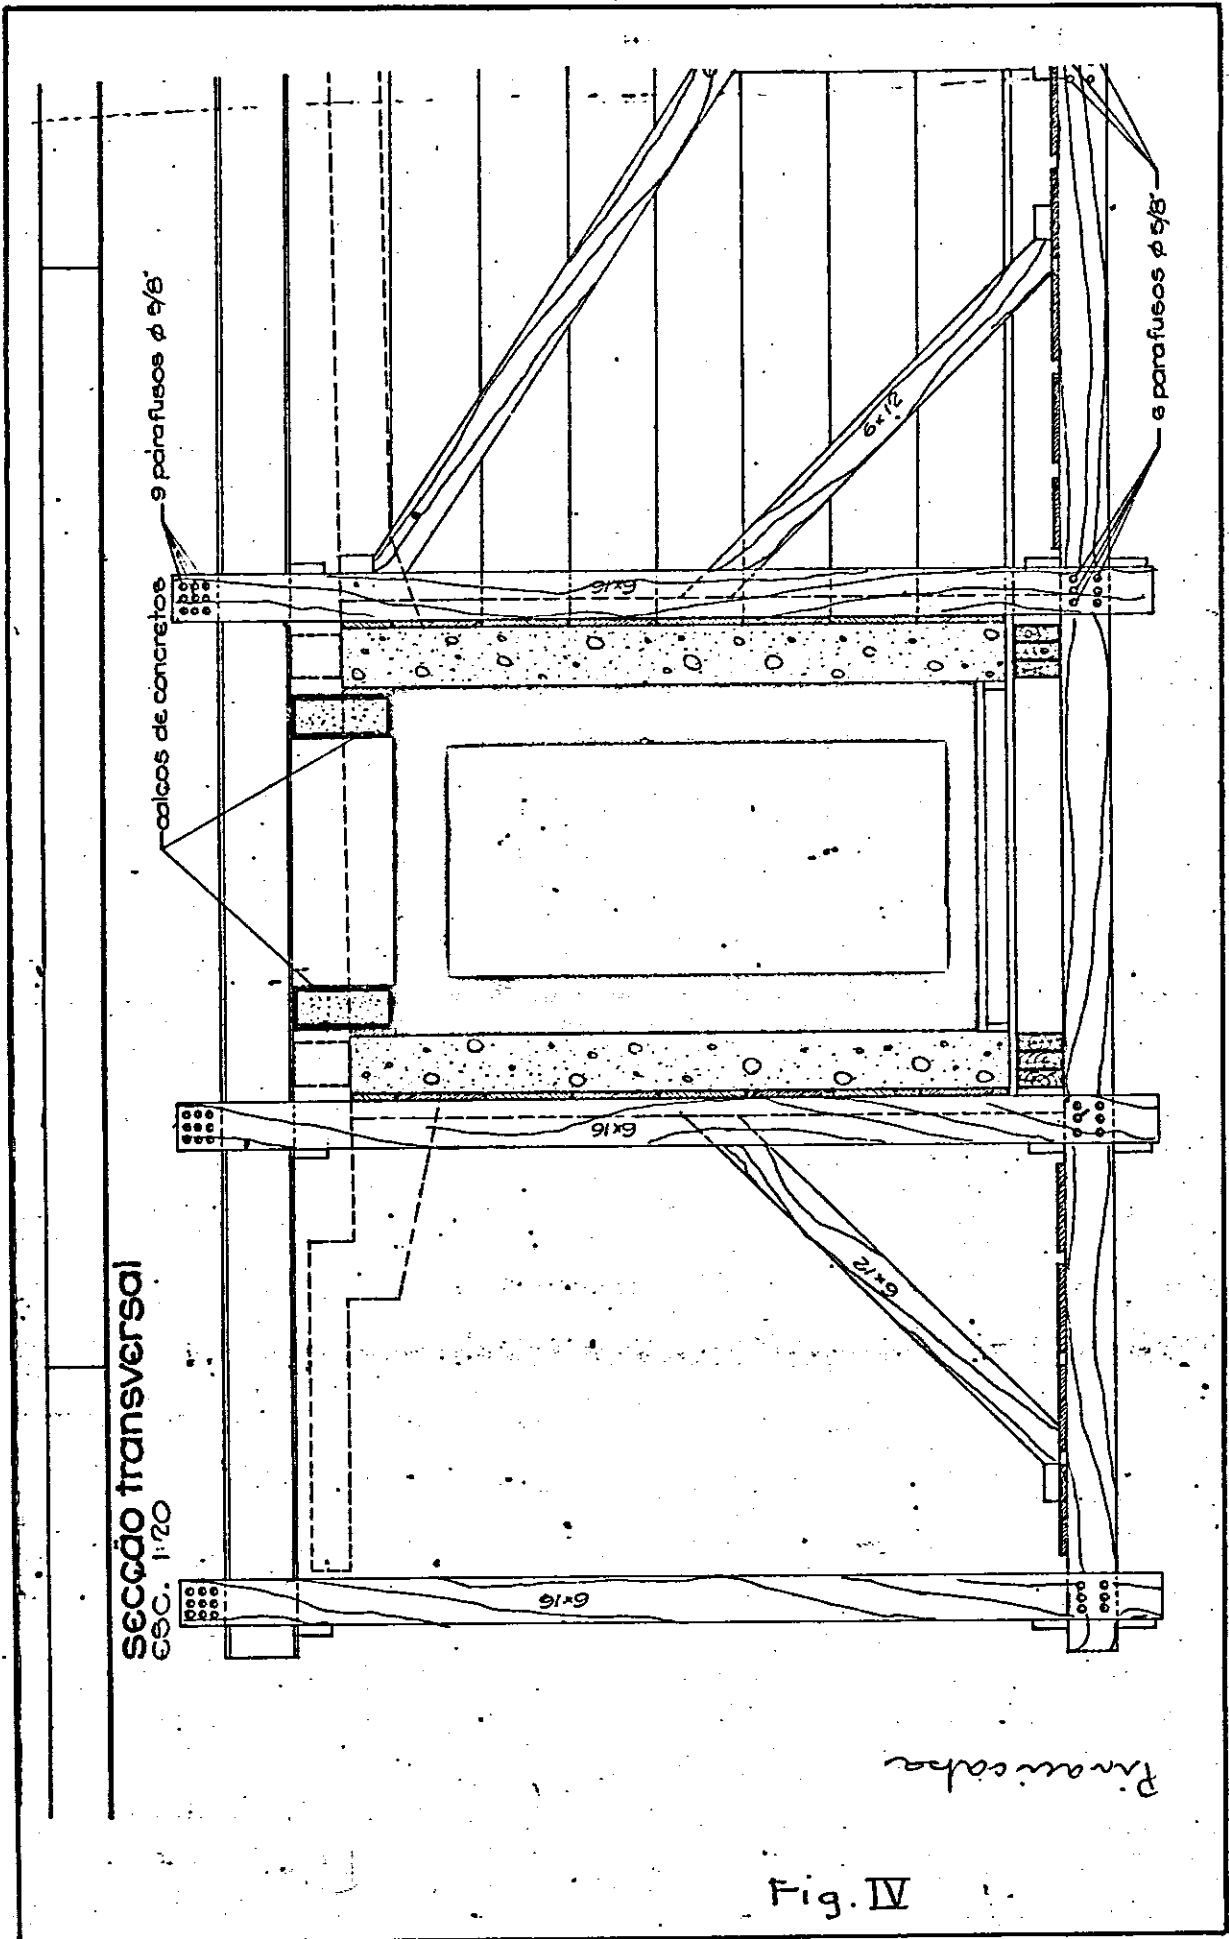
A 1ª Divisão Regional alertou a Equipe para Projetos Estruturais que as lajes do tabuleiro estavam inteiramente fissuradas, podendo-se inclusive destacar fragmentos grandes da mesma. Realizada a vistoria pela Equipe, constatou-se que realmente a situação da laje era precária, verificando-se até a existência de ruptura total do concreto, com exposição da armadura desguarnecida num rombo de cerca de 0,50m por 0,50m. As vigas principais apresentavam algum fissuramento na face externa dos caixões.

Examinando o projeto concluiu-se que o comportamento da estrutura mediante o carregamento com veículos pesados, era o responsável pelo dano. Com efeito, a passagem do veículo por uma das faixas de tráfego, provocava a deformação da viga principal subjacente, o qual arrastava a laje, provocando tensões de tração não previstas na face superior oposta. A alternância destas deformações num sentido e no outro, provocou pois a ruptura da laje com consequências nas vigas.

A solução optada seria: encamisamento das vigas principais com concreto armado, execução de transversinas intermediárias e de lajes inteiramente novas.

A estrutura antiga remanescente serviu como cimbramento, sendo usados perfis metálicos colocados sobre o tabuleiro, os quais sustentavam um passadiço de serviço. As lajes afetadas serviram como apoio para as formas das novas lajes.

As Figuras IV e V mostram o cimbramento e o reforço.

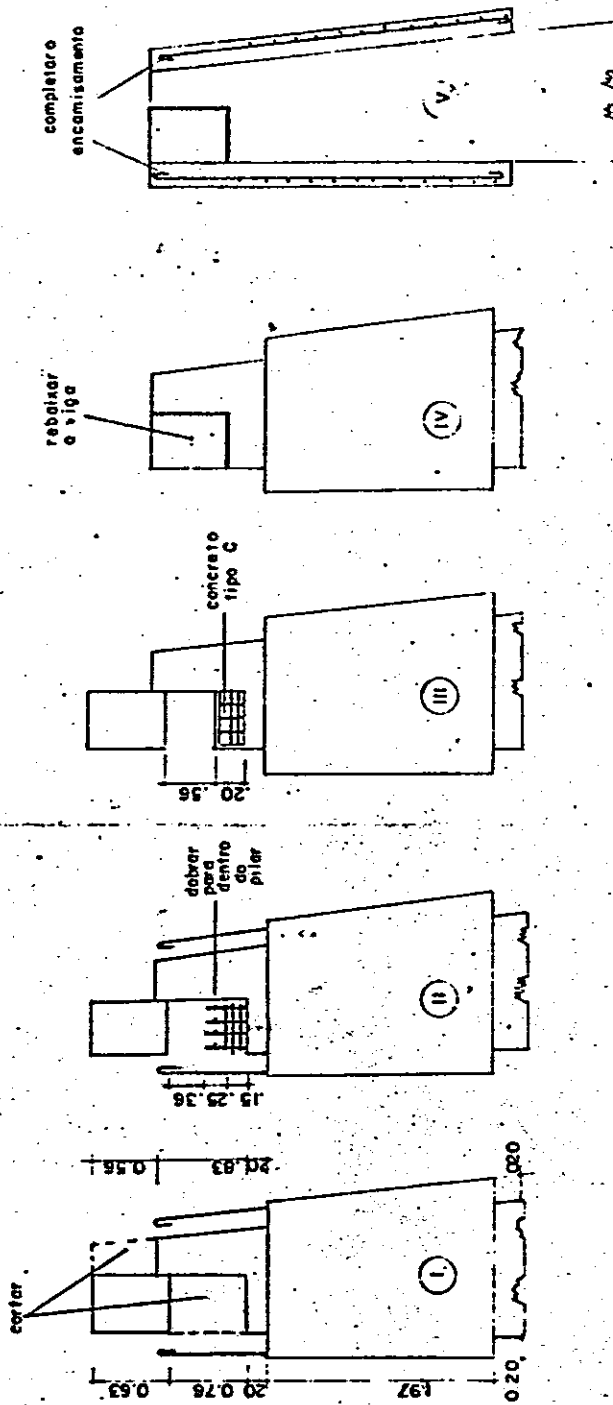
Fig. VI

Realizada vistoria pela Equipe de Projetos Estruturais, constatou-se que dois pilares do lado de Piaçaguera encontravam-se trincados no plano horizontal. Um dos pilares cedeu e a superestrutura sofreu um recalque no apoio.

- escavação em torno do pilar rompido e concretagem de uma camisa e de um consolo destinado a receber o macaco para levantar a superestrutura;
- colocação do macaco sob a travessa de apoio da superestrutura e levantamento da mesma;
- concretagem de um apoio para esta travessa sobre o pilar.

A Figura VI mostra as fases da reparação

- I - Executar o encami-amento parcial do pilar A, conforme detalhe de armação, até a altura indicada no detalhe de escoramento, mantendo o armadura de espera na sua posição definitiva; após a cura do concreto ascovar a travessa com o perfil metálico 18" (104,17 kg/m), colocada entre o armadura de espera e a face do pilar. Em seguida, o pilar conforme indicado acima, preservando-se 40cm da armadura vertical existente no mesmo, para ser usado como fretagem complementar.

- II - Introduzir o fretagem e dobrar o armadura existente no pilar para dentro do mesmo.
- III - Concretar até uma altura de 20cm com concreto $f_r = 180 \text{ kg/cm}^2$.

- IV - Após a cura deste, interromper o frfego sobre a obra e abaixar a viga obedecendo o plano IV-1 e IV-6, efetuando-se, simultaneamente, o corte do a ferro de acesso, adaptando-o a nova posição de tabuleiro.

- V - Liberar o frfego, completar o encamamento do pilar A e executar o de pilar B.
