INSTITUTO BRASILEIRO DO CONCRETO
1.ª REUNIÃO DE 1979

FISSURAÇÃO DO CONCRETO

"INJEÇÃO DE RESINA EPOXI EM MICROFISSURAS DE CONCRETO"

INJEÇÃO DE RESINA EPOXI EM MICROFISSURAS DE CONCRETO

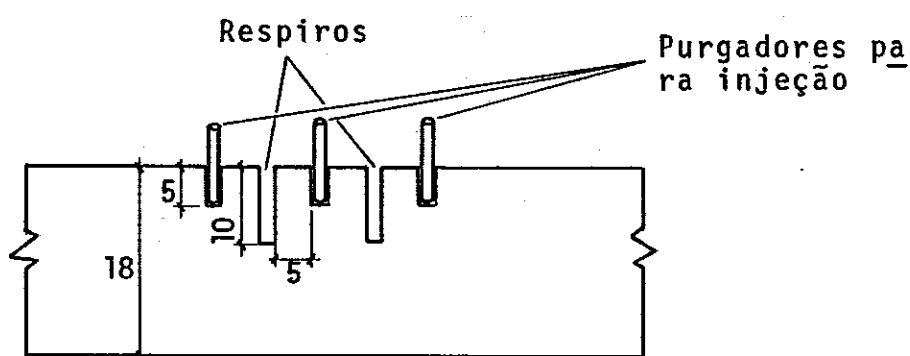
Corte perpendicular ao plano da fissura

1. Os respiros são necessários para aliviar as pressões internas, permitindo penetração mais eficaz da resina.

Serviram também para observação lateral e controle do nível injetado.

2. As fissuras eram vedadas ao longo de toda sua extensão com resina epóxica de rápido en durecimento, para evitar que o produto injetado saísse pela superfície da placa.

Dessa maneira, todo o controle de preenchimento das fissuras é feito através dos pur gadores laterais e dos respiros.

3. O tratamento de limpeza das fissuras antes da injeção da resina mostrou-se extremamente im portante, pois desobstruía-as do pó que nelas penetravam quando da operação de abertura dos furos dos respiros e purgadores.

Inicialmente injetava-se água sob pressão até que saísse limpa pelos purgadores ou respiros adjacentes.

Após essa operação, injetava-se ar comprimido para a secagem superficial das faces que ficavam em contato com a colma.

4. A pressão de injeção da resina foi em média de 5 kgf/cm².
